木造建物の耐震性能評価に関する研究(Dissertation_全文)

中治, 弘行

1999年4月

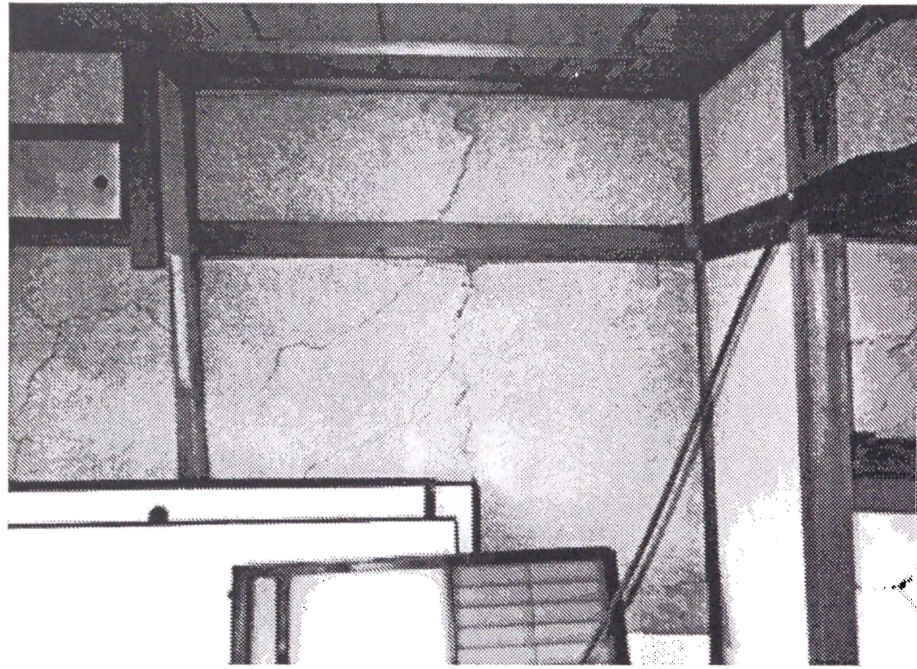
静的載荷であることにもよるが、最大耐力を越えて、層間変形角が $1/10\text{rad}$ 近くになっても倒壊はしていない。近隣の状況から、これ以上の載荷は不可能と判断し、実験を終了した。翌日の朝、TU 邸の実験開始前に、特に 2 階の破壊状況を観察したところ、西側外壁となる土壁に、貫や立貫に沿ってひび割れが発生していた(写真)。また、建物全体がねじれるように変形していたためか、2 階の床に敷かれていた畳が波打つようにうねっていた。1 階部分も 2 階と同様、西側の土壁のひび割れを観察することができた。

写真 3 SI 邸:2 階の西側土壁のひび割れ
